ZUSTAND

INSCRIFT AN BAUERNHAUS VON 1771, KIRCHBÜHLSTRASSE 1, 3672 OBERDIESSBACH

Datum: April 2024
Eigentümer/in: Einwohnergemeinde Oberdiesbach
Denkmalpflege: Amt für Kultur / Denkmalpflege, Markus Thome, Baudokumentation und Archiv, Kunsthistoriker, Dr. phil. Schwarztorstrasse 31, Postfach, 3001 Bern
Restaurator: Hans Salzmann, Atelier-Restauro, Bräter-Allmend 41, 3616 Schwarzenegg

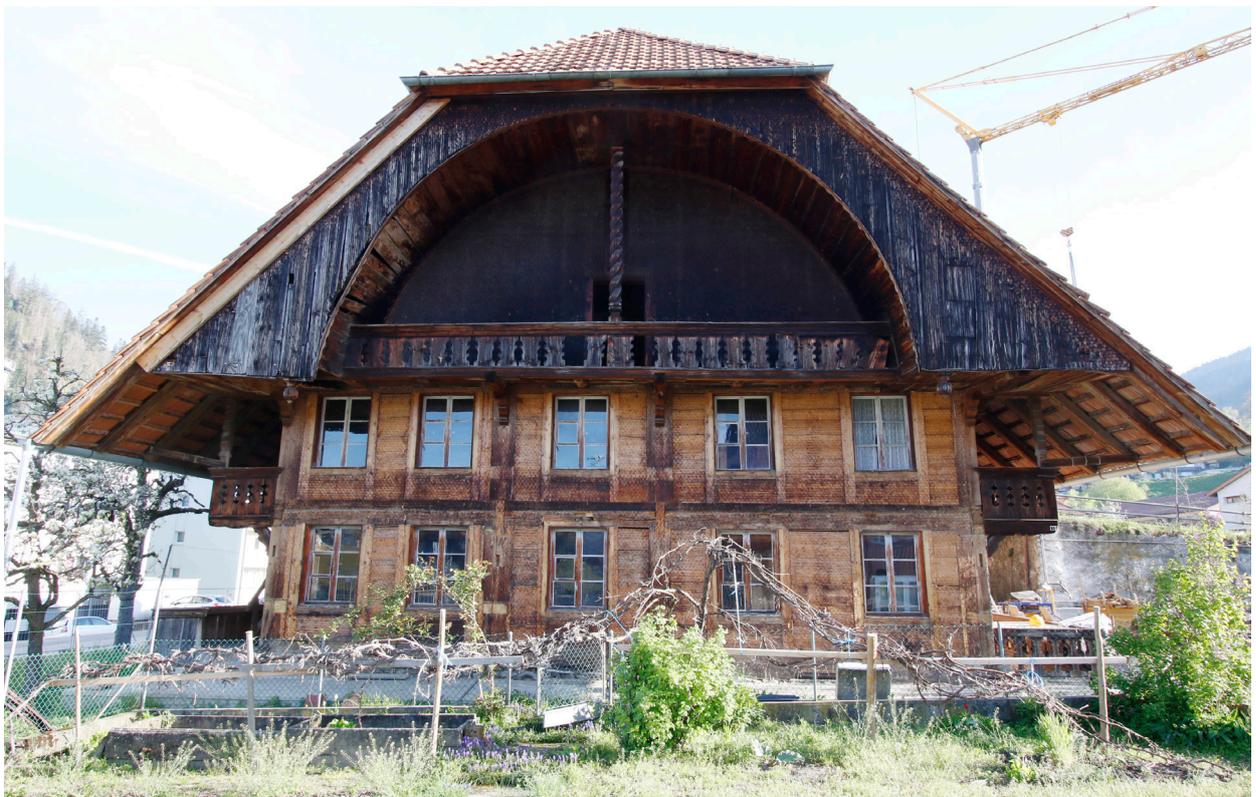
Ist-Zustand der Fassade 2024

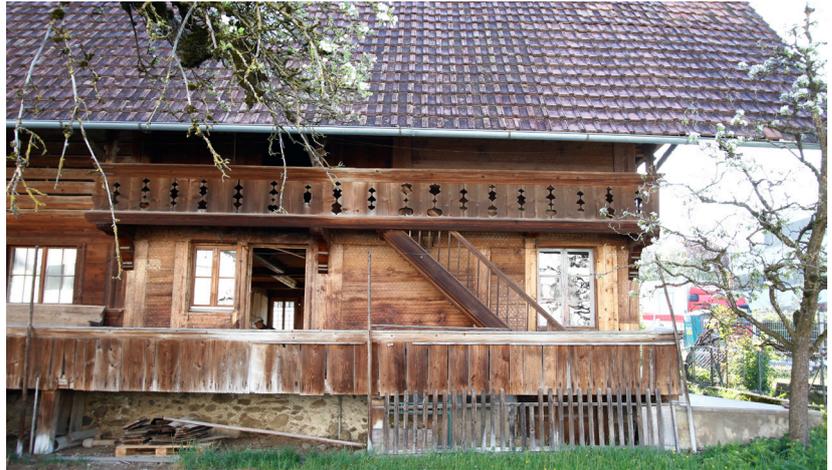
3.1 Schrift an Bundbalken West:

Die Schrift beginnt an Bundbalken West und endet an Ostseite

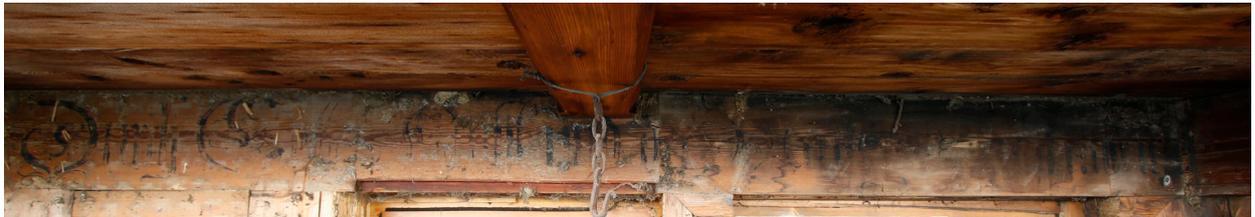
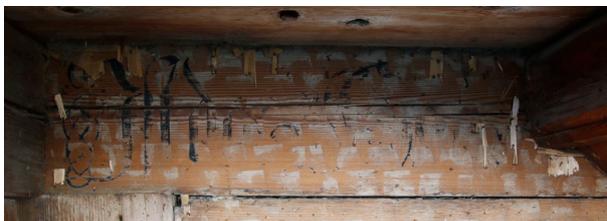
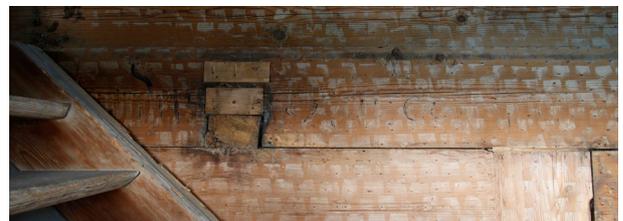
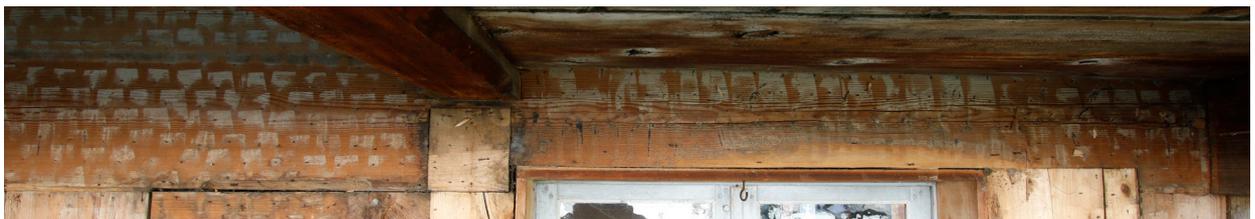
3.2 Wortlaut:

Durch Gottes Krafft und der Menschen Hilff und treu / Ist das Haus «gebaut» worden Neu.
Wir halten an von hau / ßen sein: Gott woll auch Sein //

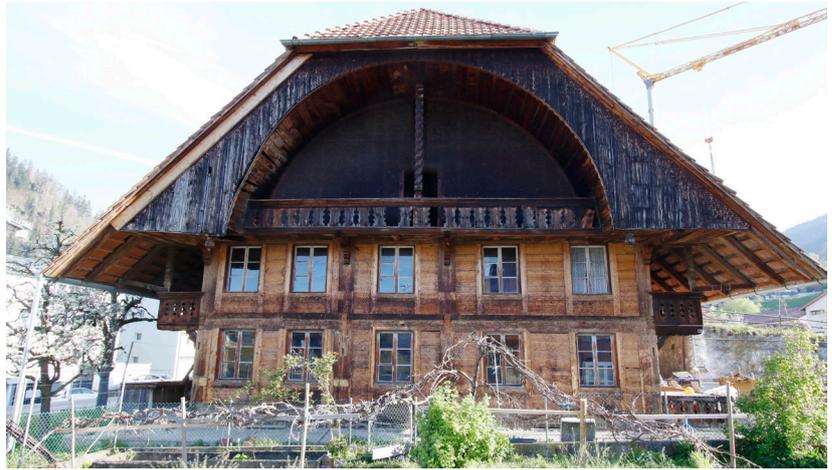
3.3 Schrift an Bundbalken Süd:

Schrift an Stubenbund, Süd

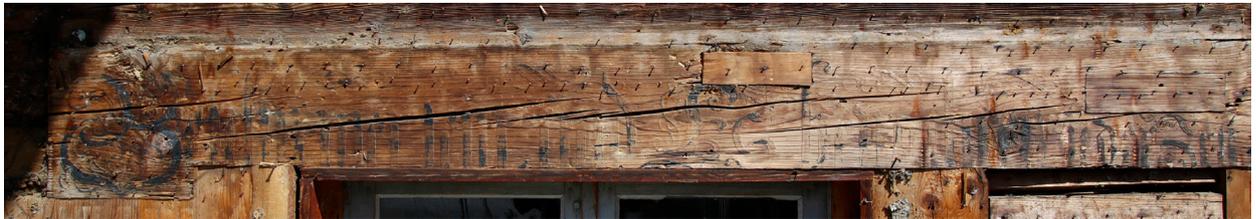
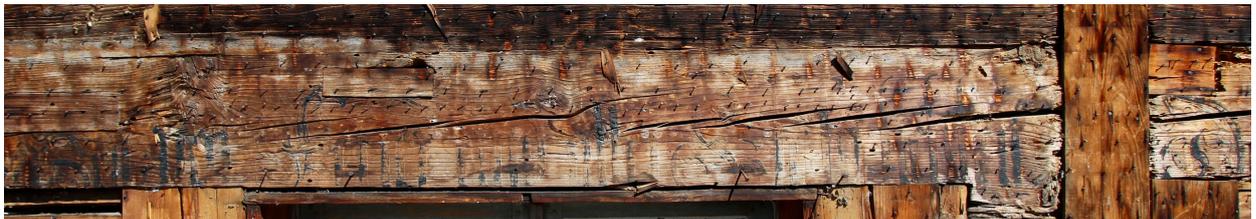
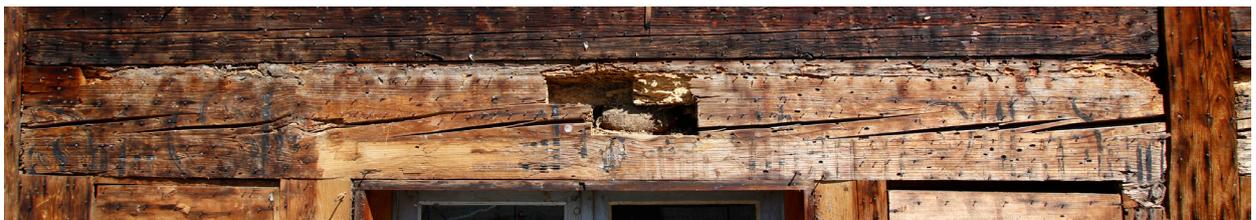
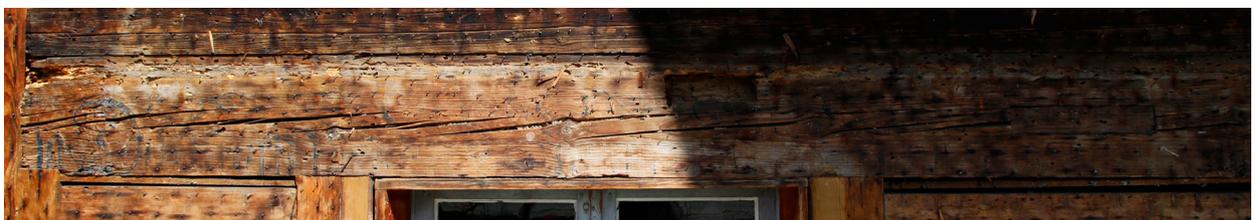
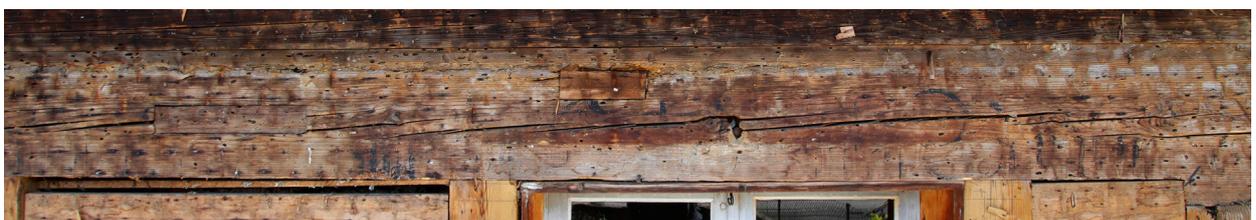
3.4 Wortlaut:

Beschirmer fein und Es bewahren ieder Zeit; vor Feuer und aller Gfährlichkeit. / Dein
Glü «Fehlstelle = 40 cm» eil laß auch zukommen Allen denen / so Darinnen werden Wohnen, In
sonderheit auch Denen Zwey, die Es haben lassen Bauen neu, der //

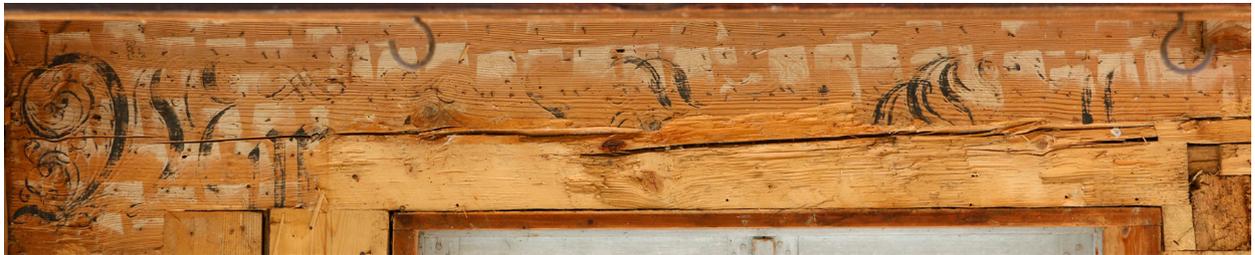
Man «Fehlstelle = 110 cm» genant, Sein Hauffrau, Elsbeth Segesenmann, / Mann Zehlt 1771 Jahr, da Sie Es haben Bauen lahn.

Bei dieser Fehlstelle war wahrscheinlich der Name von Bauherrn geschrieben

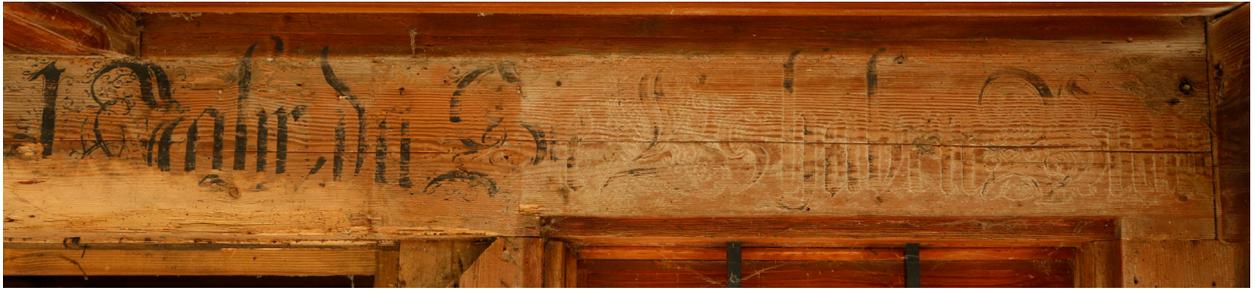
Das Schriftende mit dem Wort «lahn» befindet sich an der Laubenpfette

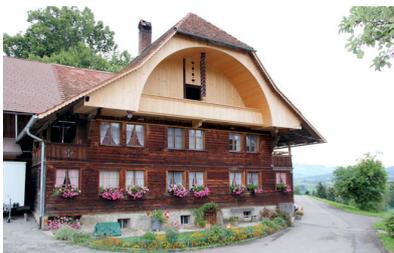
Das Geissbühlerhaus könnte vom Zimmermann Hans Schlapbach junior Ebenso gebaut worden sein; ebenfalls die Schriften könnten vom gleichen Schriftenmaler stammen wie beim Haus Niederboden 62, 3622 Homberg b. Thun.

Da das Haus wieder Neu Gebauen war, Jehlt mann 1773 Jahr,

Sier war ein Junger Zimmermeister g-sein: Hans Schlapbach ist der Nahmen sein, ist das N. 5 te Haus, so Er hat Gebauen auf.
